comune di gordola
Dicastero traffico – strade comunali

messaggio municipale no. 1290

***Richiesta di un credito di fr. 210'000.-
per la messa in sicurezza della parete
rocciosa a lato della Via Sasso Misocco in
corrispondenza del mappale 2261 RFD***

ANALISI GEOMECCANICA DELLA PARETE ROCCIOSA A LATO DI VIA SASSO MISOTTO IN CORRISPONDENZA DEL MAPPALE NO. 2261

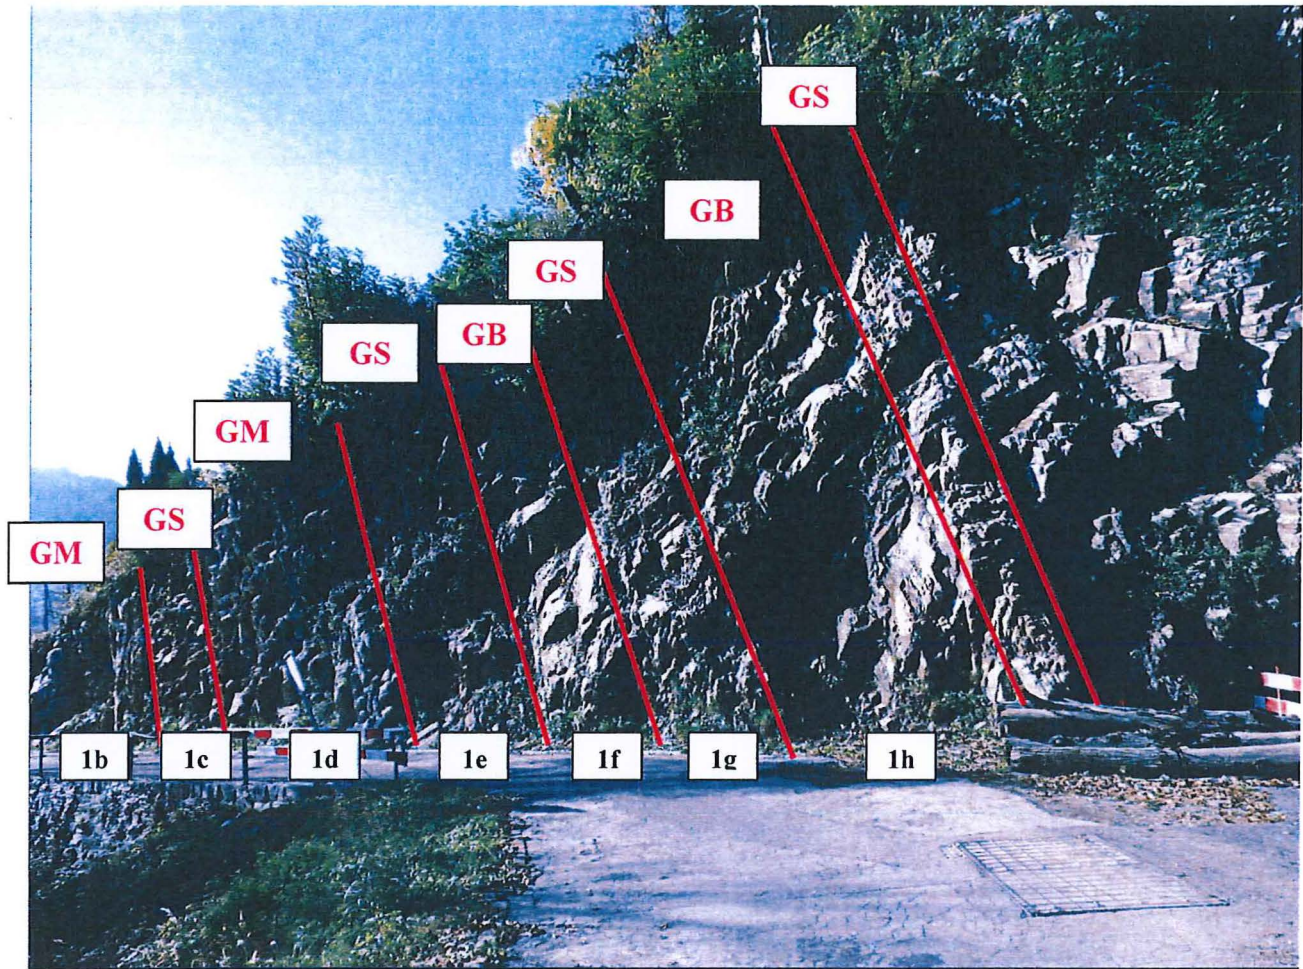
Foto 1: Panoramica dell'ammasso roccioso. Sono indicate le zone con litologie diverse. GM: Gneiss massiccio, poco micaceo, chiaro; GS: Gneiss scistoso, molto micaceo, scuro. GB: Gneiss a bande, poco micaceo e scistoso.

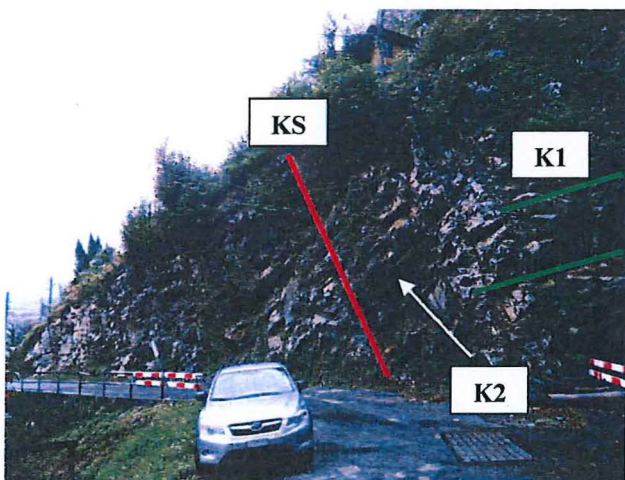
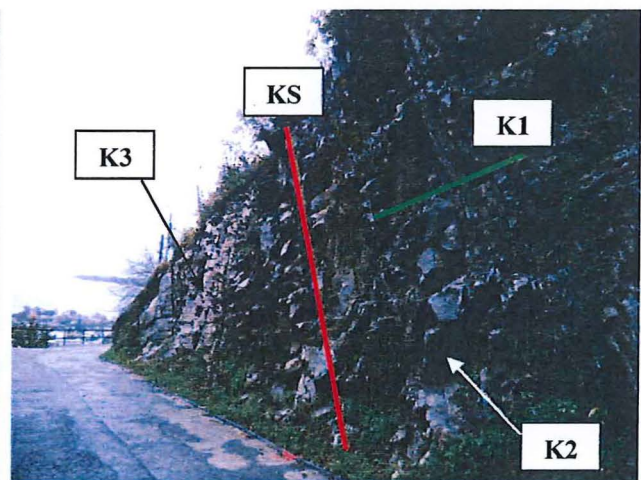
Data la geometria dei sistemi di frattura la dinamica d'instabilità più probabile è il **ribaltamento di blocchi appoggiati su K1**, svincolati lateralmente da K2 (localmente da K3) e posteriormente dal Ks.

Foto 2 e 3: Principali sistemi di fratture dell'ammasso roccioso. Sono indicati solo alcune fratture rappresentative di ogni sistema.

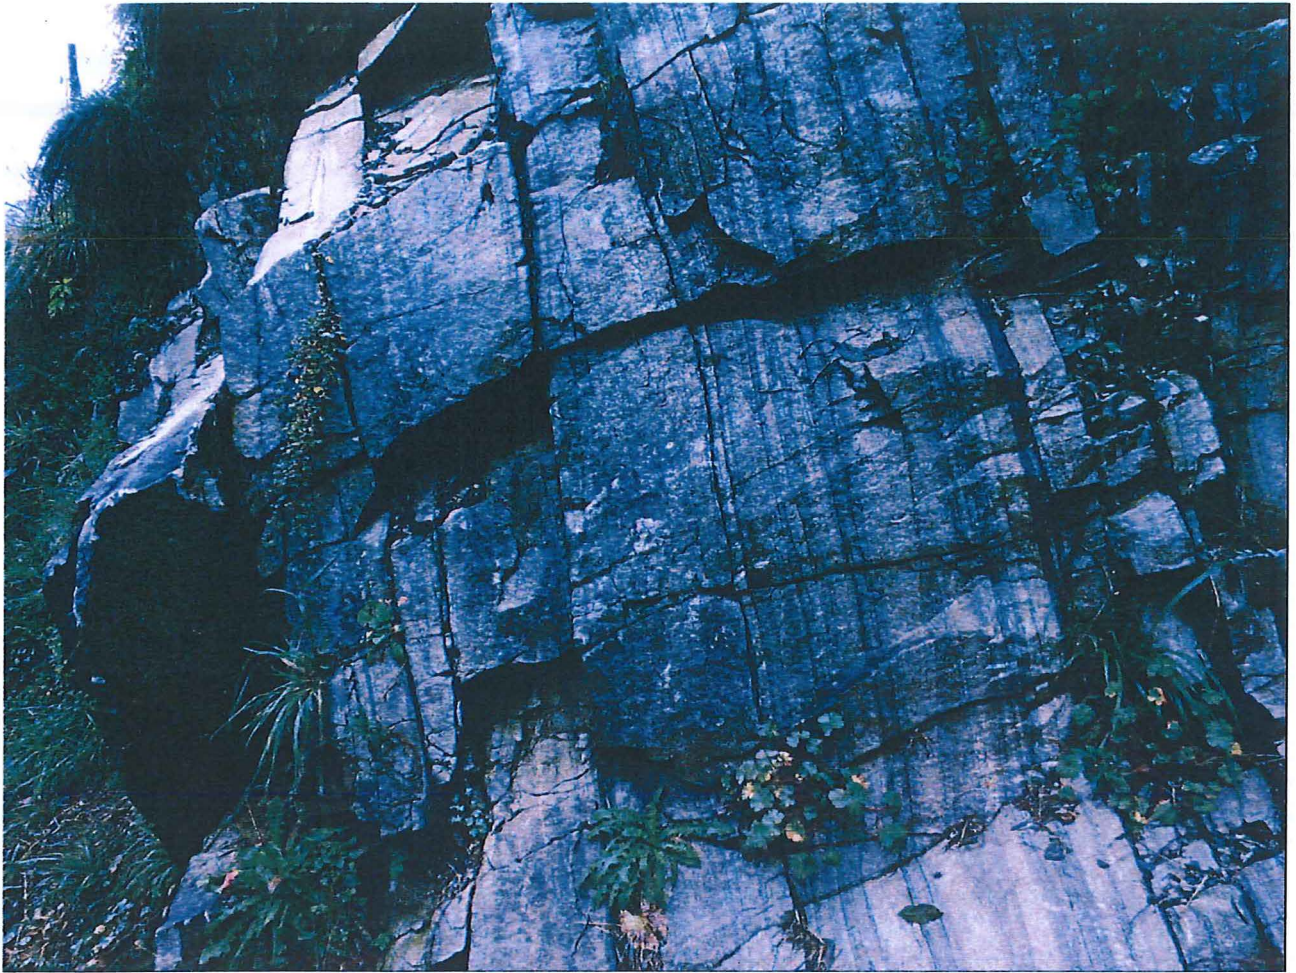
Nelle zone con gneiss massicci i blocchi unitari sono di maggiori dimensioni. Essendo però K_s a spaziatura più elevata, è meno probabile che le condizioni geometriche del ribaltamento siano rispettate. Infatti in quel caso la proiezione verticale del baricentro cade all'interno della base del blocco.

Foto 4: Gneiss massiccio, poco micaceo, chiaro (GM). Spaziatura del Ks 0.3-0.5m.

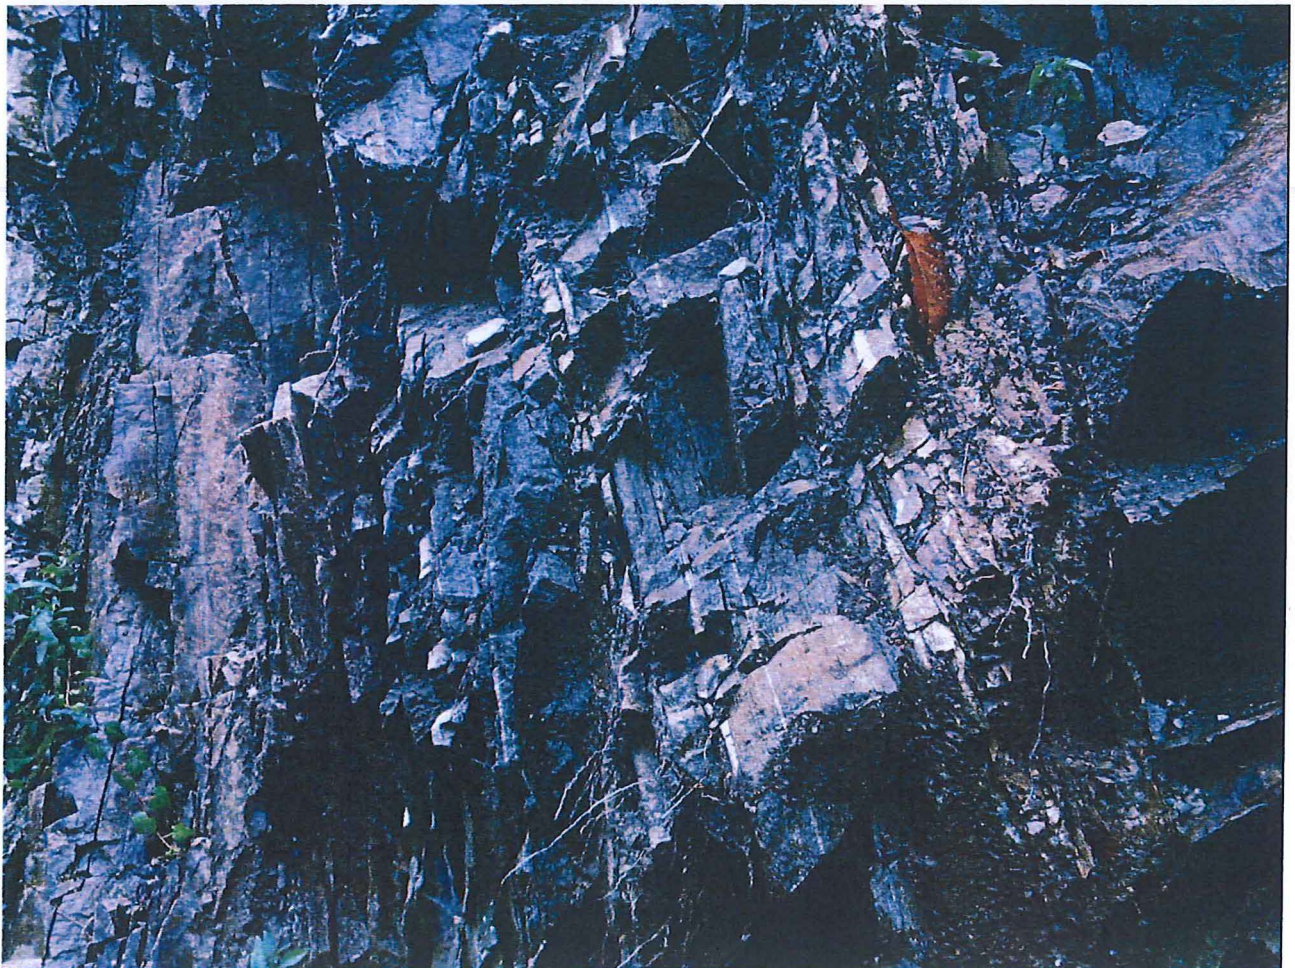
Nelle zone con gneiss molto micacei, per i motivi contrari, i blocchi unitari sono più piccoli ma la probabilità di avere ribaltamenti è maggiore.

Le zone a più alta probabilità di distacco per ribaltamento sono quelle con gneiss molto micacei (scuri). Le zone con gneiss poco micacei e massicci (chiari) presentano per contro blocchi più grandi e maggiormente stabili.

Foto 5: Gneiss a scistoso, molto micaceo, scuro (GS). Spaziatura del Ks 0.1-0.3m

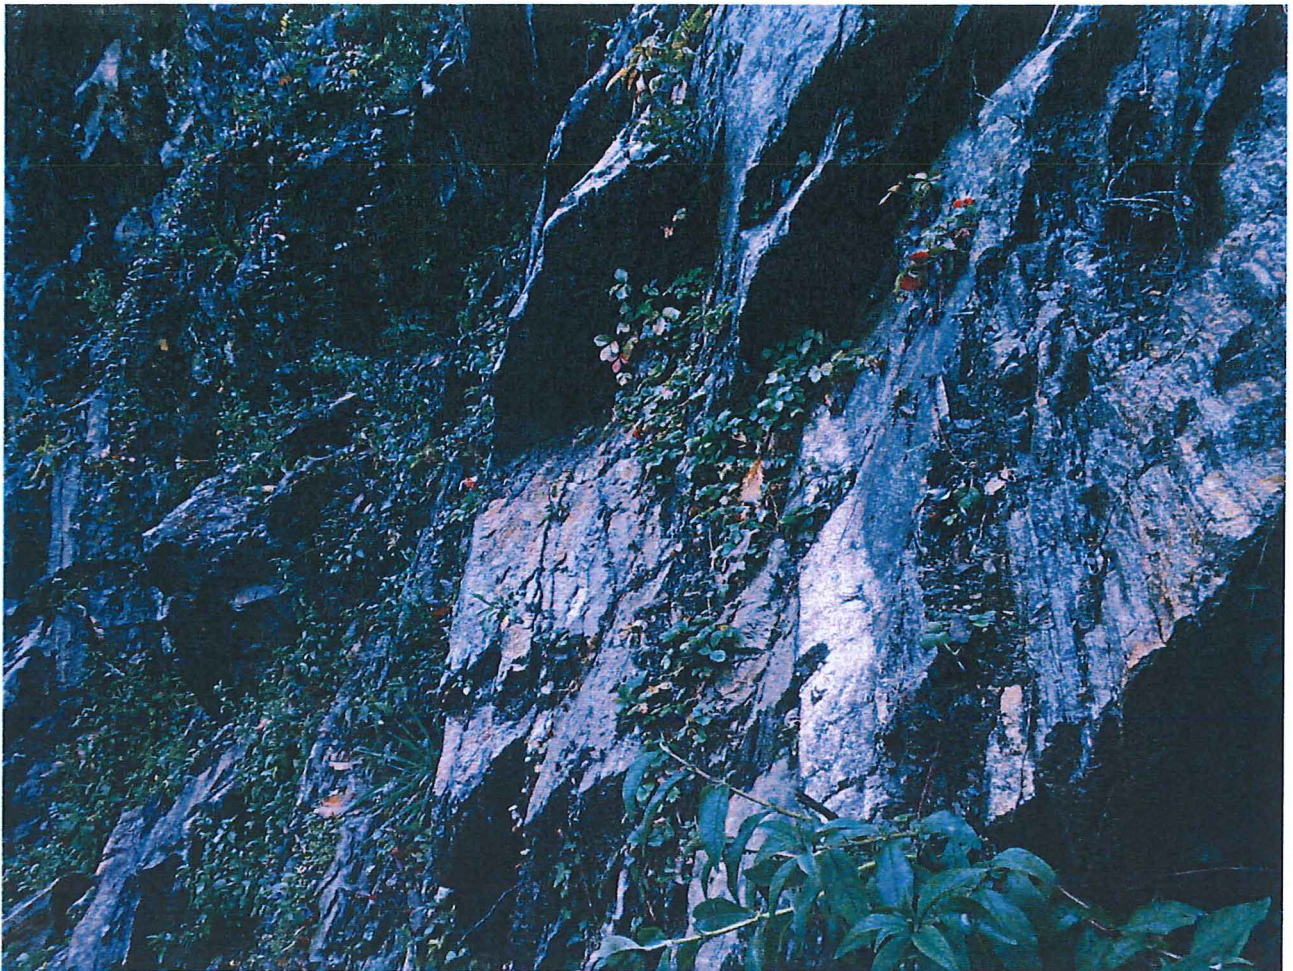
Foto 6: Gneiss a bande, mediamente micaceo (GB). Spaziatura del KS 0.1-0.3m.

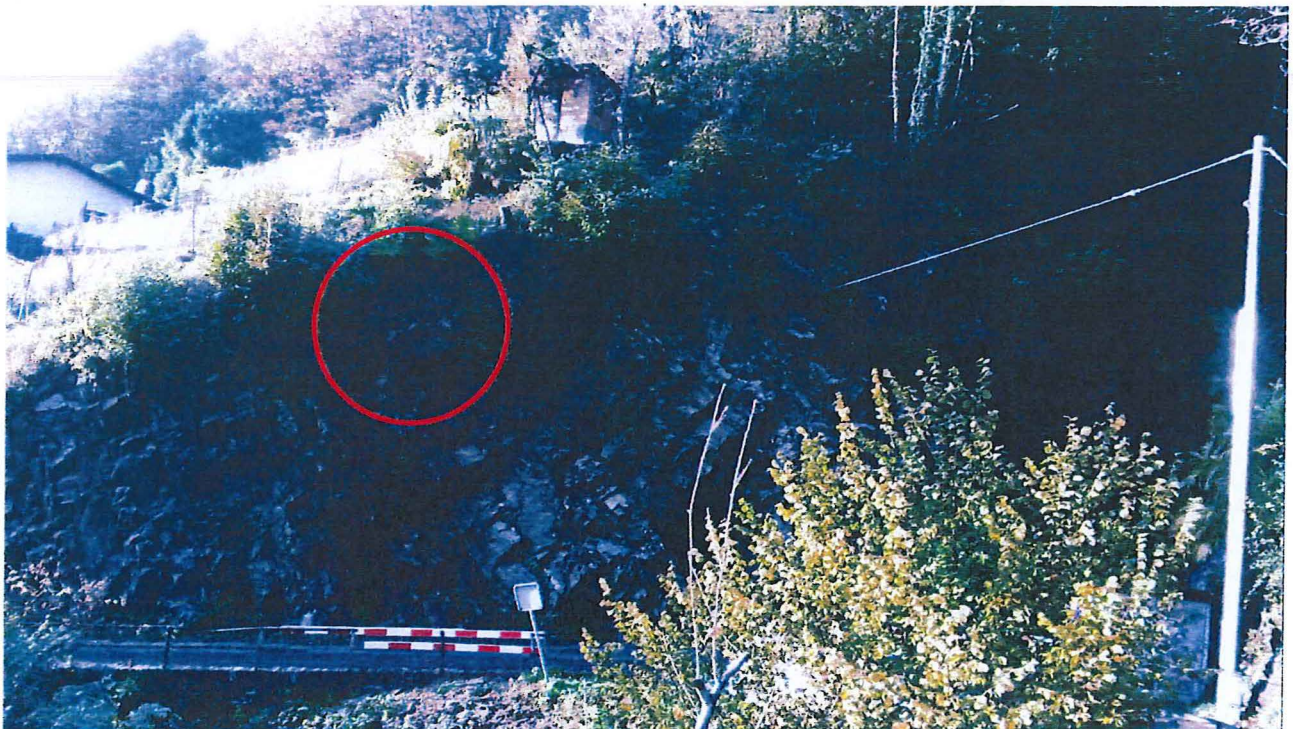
In entrambe le litologie la parte alta dell'affioramento presenta **fenomeni d'uncinamento**, che costituiscono zone di alta probabilità di distacco di blocchi.

La parte alta dell'affioramento è quella con più alto grado d'instabilità.

Foto 7: Localizzazione della zona soggetta a forte uncinamento.

L'opera di messa in sicurezza deve tener conto dell'elevato numero di blocchi unitari che i sistemi di fratture hanno generato e prevedere un'alta frequenza di chiodi.

Prima dell'inizio dei lavori è consigliabile una nuova verifica ed eventuale disaggio dei blocchi apparentemente instabili presenti lungo la parete.

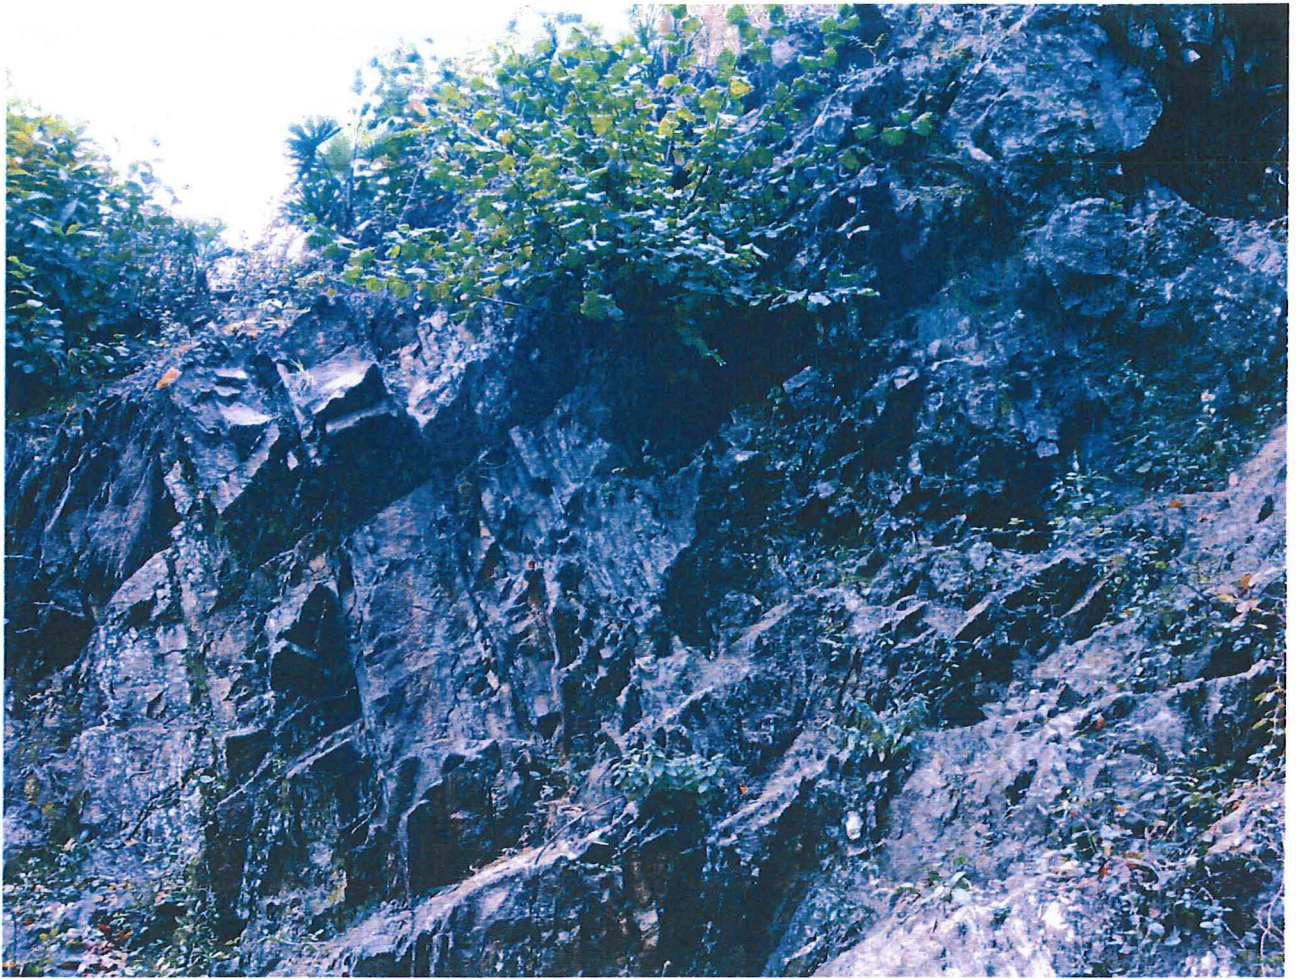
Foto 8: Dettaglio della zona fortemente uncinata.
