**Comune di Gordola**  
*Dicastero traffico e strade*

*messaggio municipale no. 1283*

***Richiesta credito di fr. 130'000.--  
per il ripristino e la sistemazione stradale della  
parte finale di Via Pianella-Grandino***

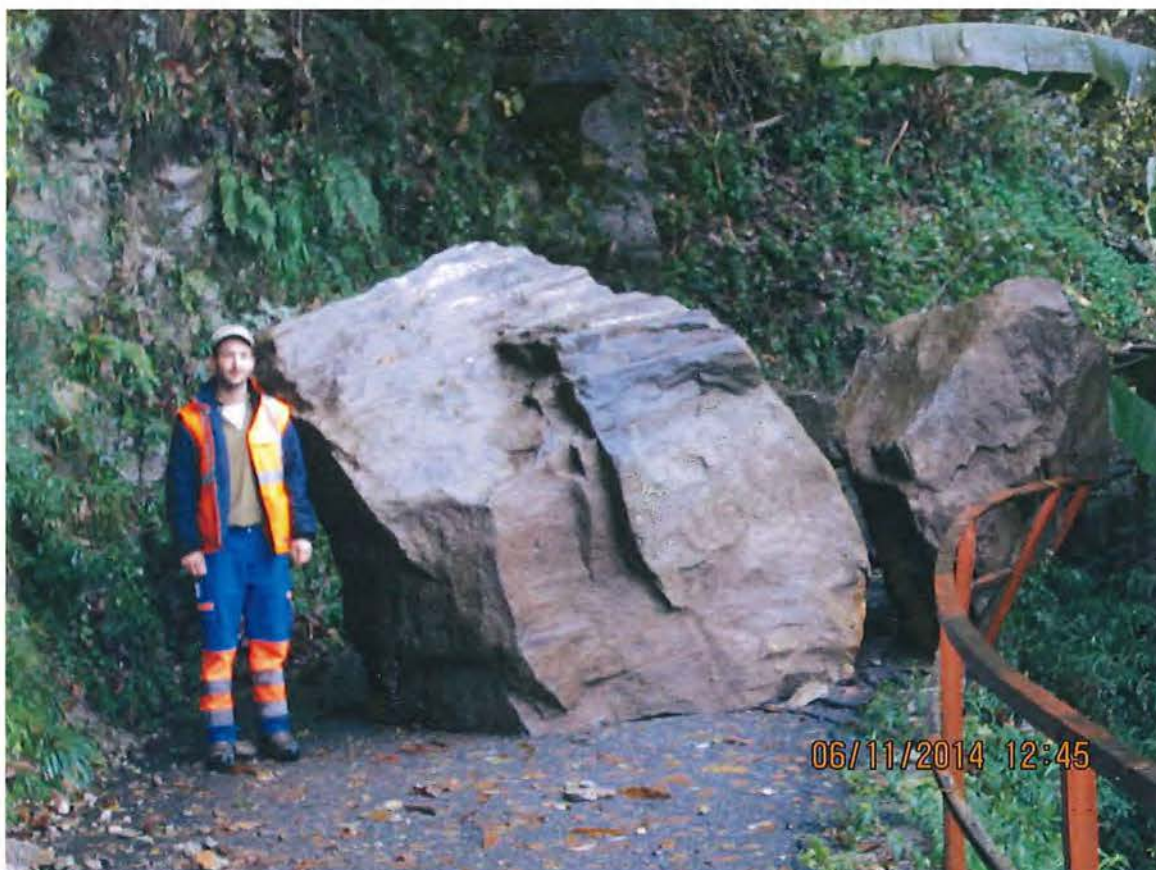
1. Massi caduti sulla strada sopra condotta AAP

Si constatava subito come la frana si fosse staccata dal ripido pendio roccioso delle pareti laterali di via Pianella, riversando sulla strada, e ostruendola completamente, ca. 50 mc di materiale, inoltre altro materiale era pure presente nel sottostante sentiero e alveo del riale Curiga.

A causa della caduta di massi di grosse dimensioni, precipitati da circa 40 m., la pavimentazione e la barriera stradale erano state danneggiate in più punti.

- frammentazione e allontanamento dei grossi massi presenti sulla strada
- inizio sgombero materiale detritico presente sulla strada, in alternanza alla "pulizia" manuale della parete.
