comune di gordola

messaggio municipale no. 1292

***Richiesta di un credito di fr. 85'000.-
per la formazione nuovo passaggio
pedonale (PP) e marciapiede in Via Brere,
presso il "Ponte dei Pomodori"
Strada Cantonale***

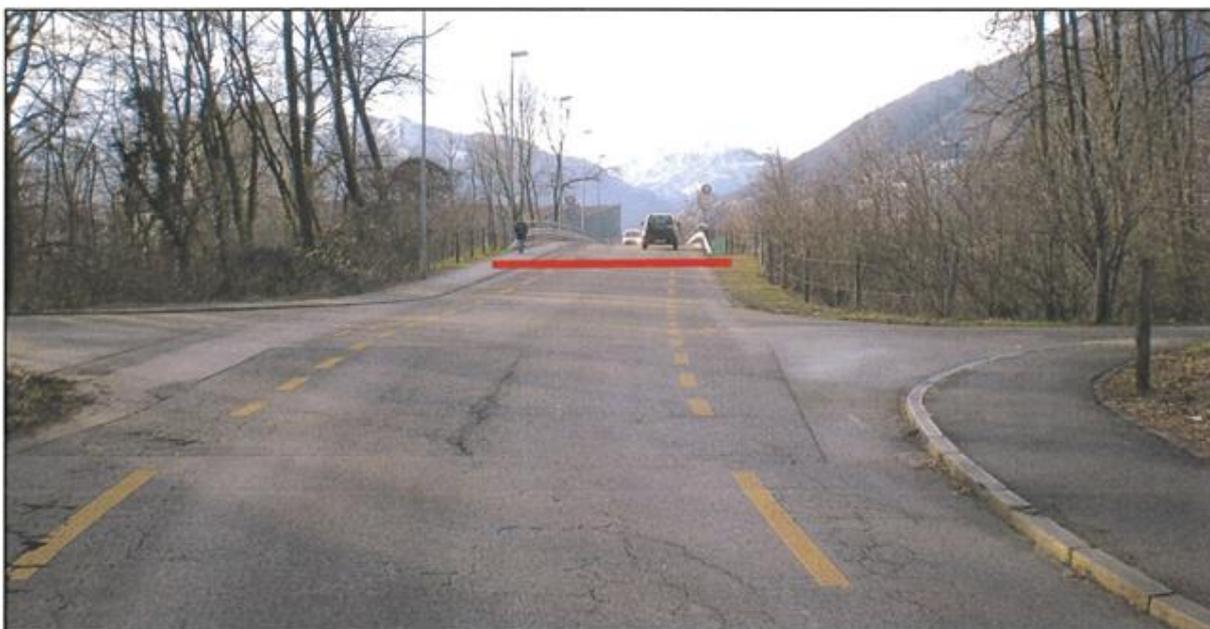
Ubicazione zona d'intervento (vista in direzione di Locarno)

Allo stato attuale il Municipio ha deciso di demarcare un nuovo passaggio pedonale subito dopo il ponte, in direzione di Gordola, lungo un tratto di strada rettilineo, dove le condizioni di visibilità sono ritenute adeguate e soddisfano quanto richiesto delle norme VSS . Le fotografie seguenti illustrano la configurazione dell'asse stradale e la sezione interessata dall'intervento.

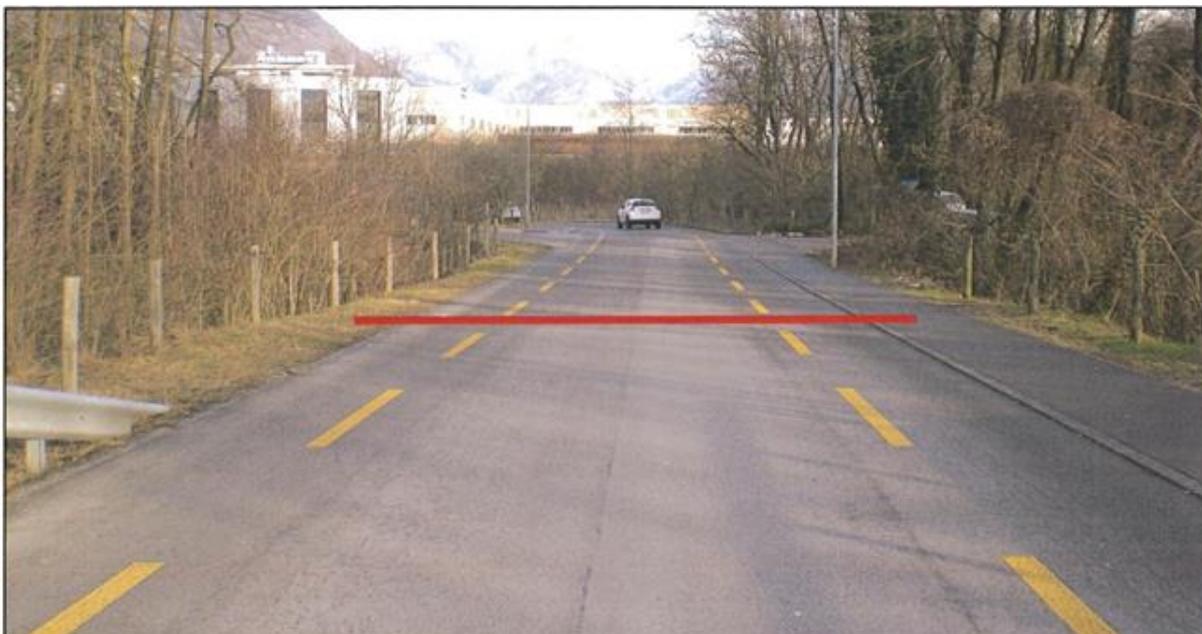
Ubicazione zona d'intervento (vista in direzione di Gordola)

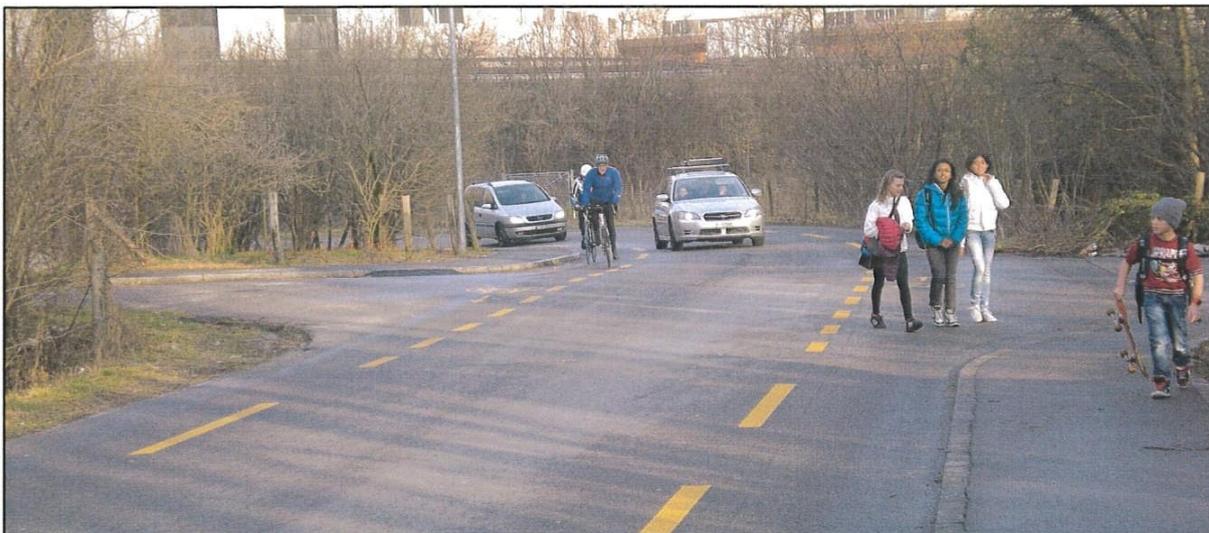
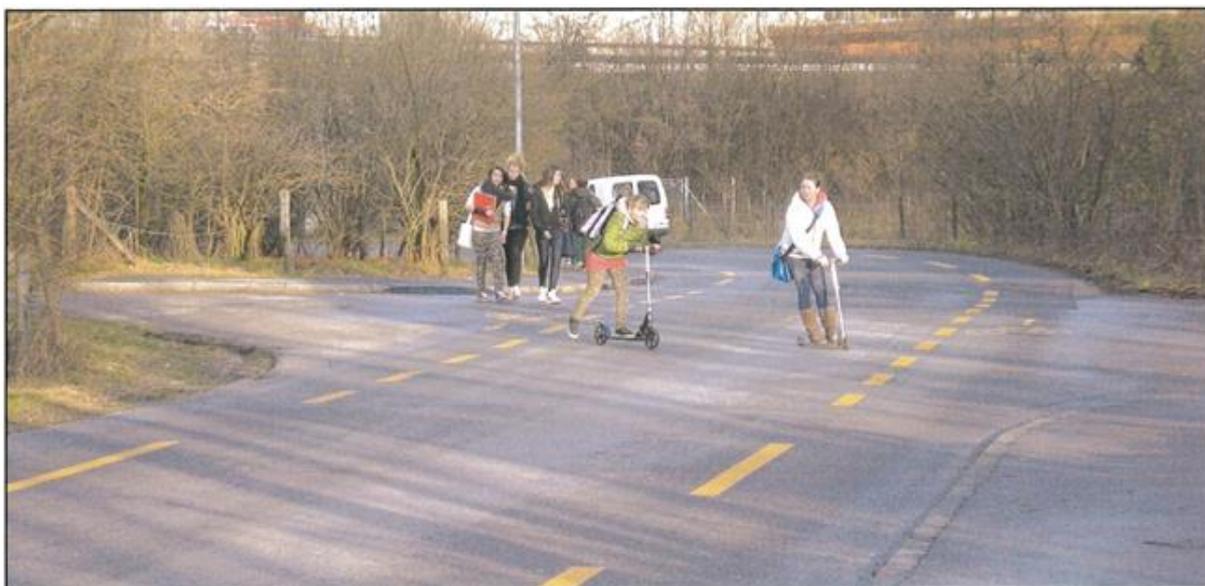
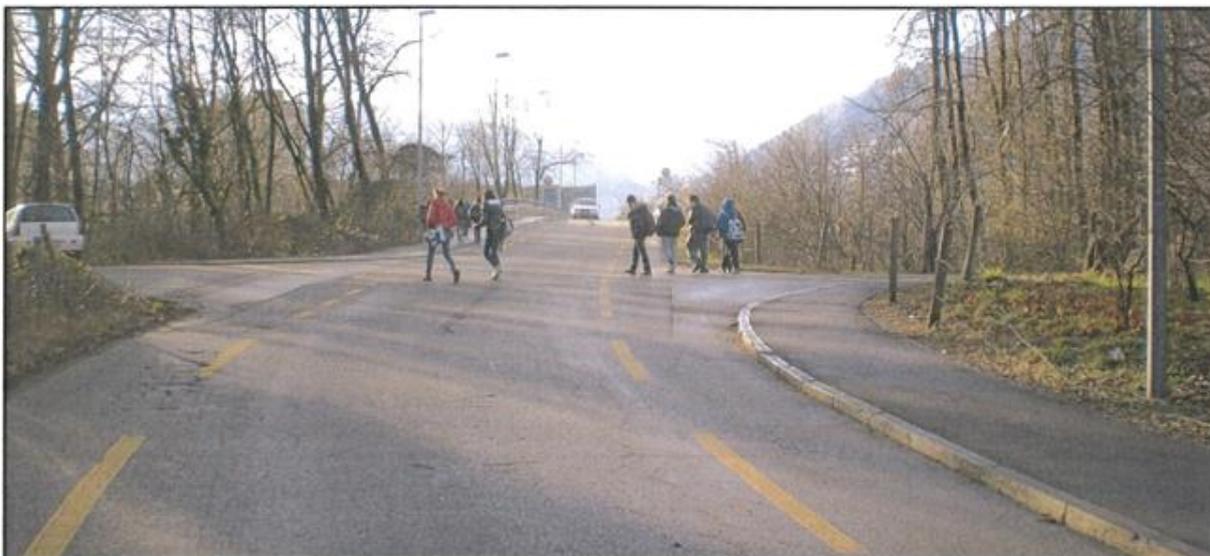
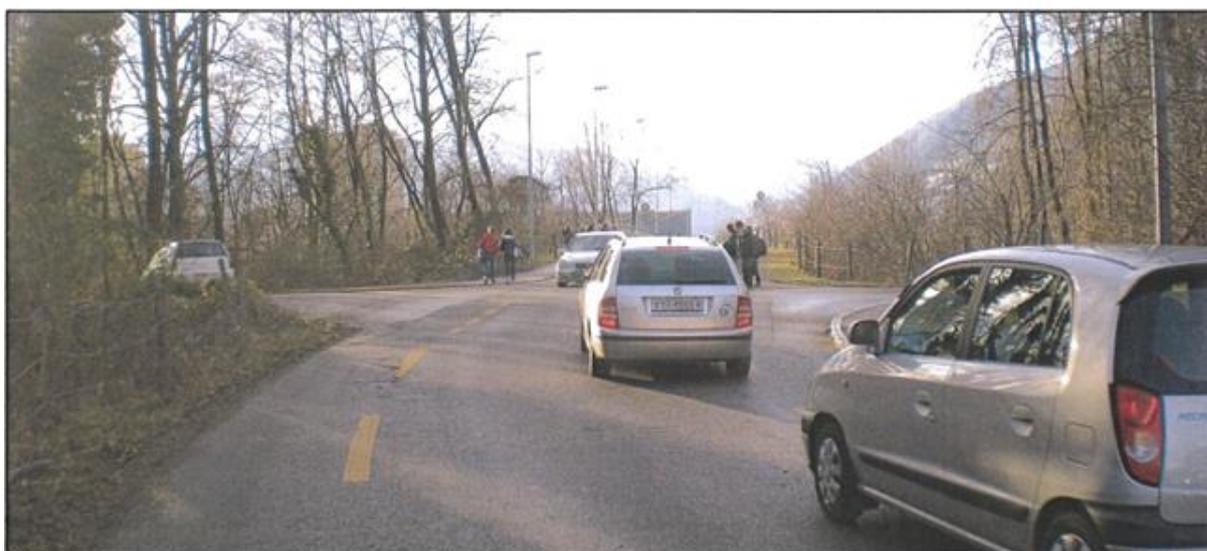
Le fotografie seguenti, riprese durante una giornata feriale, mostrano le principali situazioni conflittuali a seguito del comportamento dei pedoni, dell'assenza di continuità del marciapiede e di un'adeguata struttura di attraversamento pedonale. La pericolosità di questa situazione, è evidente ed è rafforzata dalla scarsa visibilità.

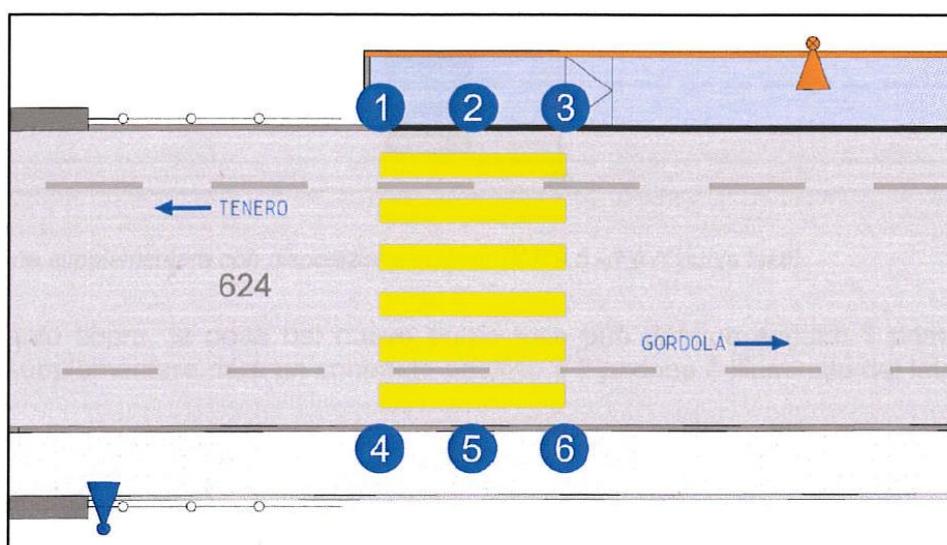
Punti di verifica illuminazione

Valori di illuminazione (lux)					
← 1 →		← 2 →		← 3 →	
11.90	2.23	14.54	2.47	16.05	2.93
← 4 →		← 5 →		← 6 →	
14.40	1.65	13.31	1.74	11.64	1.96

La verifica illuminotecnica eseguita in loco ha fornito valori compresi tra 1.25 e 21.32 Lux.

A fronte di questi risultati si può affermare che le attuali condizioni di illuminamento in corrispondenza del futuro punto di attraversamento non sono sufficienti; esse richiedono la posa di un nuovo punto luce onde garantire un illuminamento positivo.

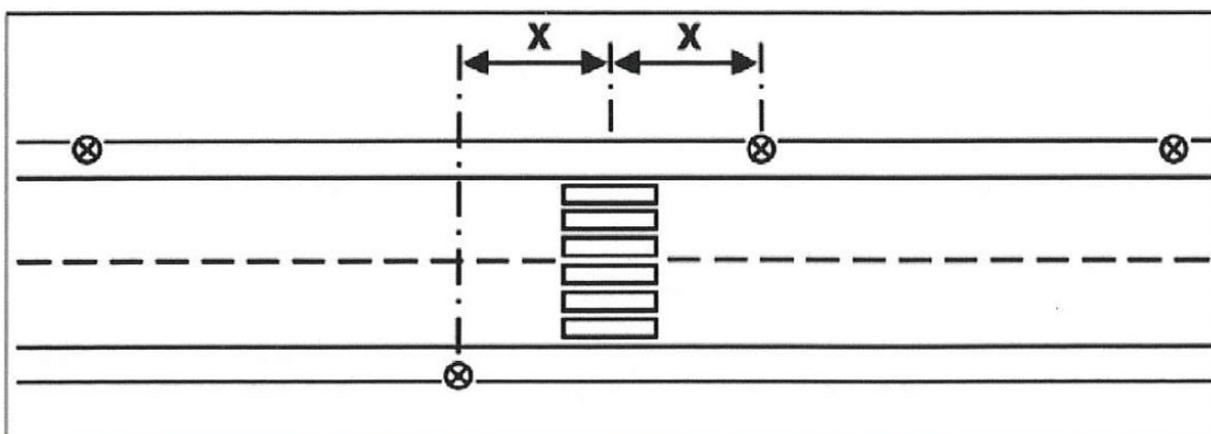
- illuminazione supplementare con contrasto positivo (il pedone è illuminato dal lato in cui proviene il veicolo ed è pertanto ben riconoscibile come persona);

Illuminazione supplementare con contrasto positivo ($X = 0.5 - 1.0 H$ punto luce)

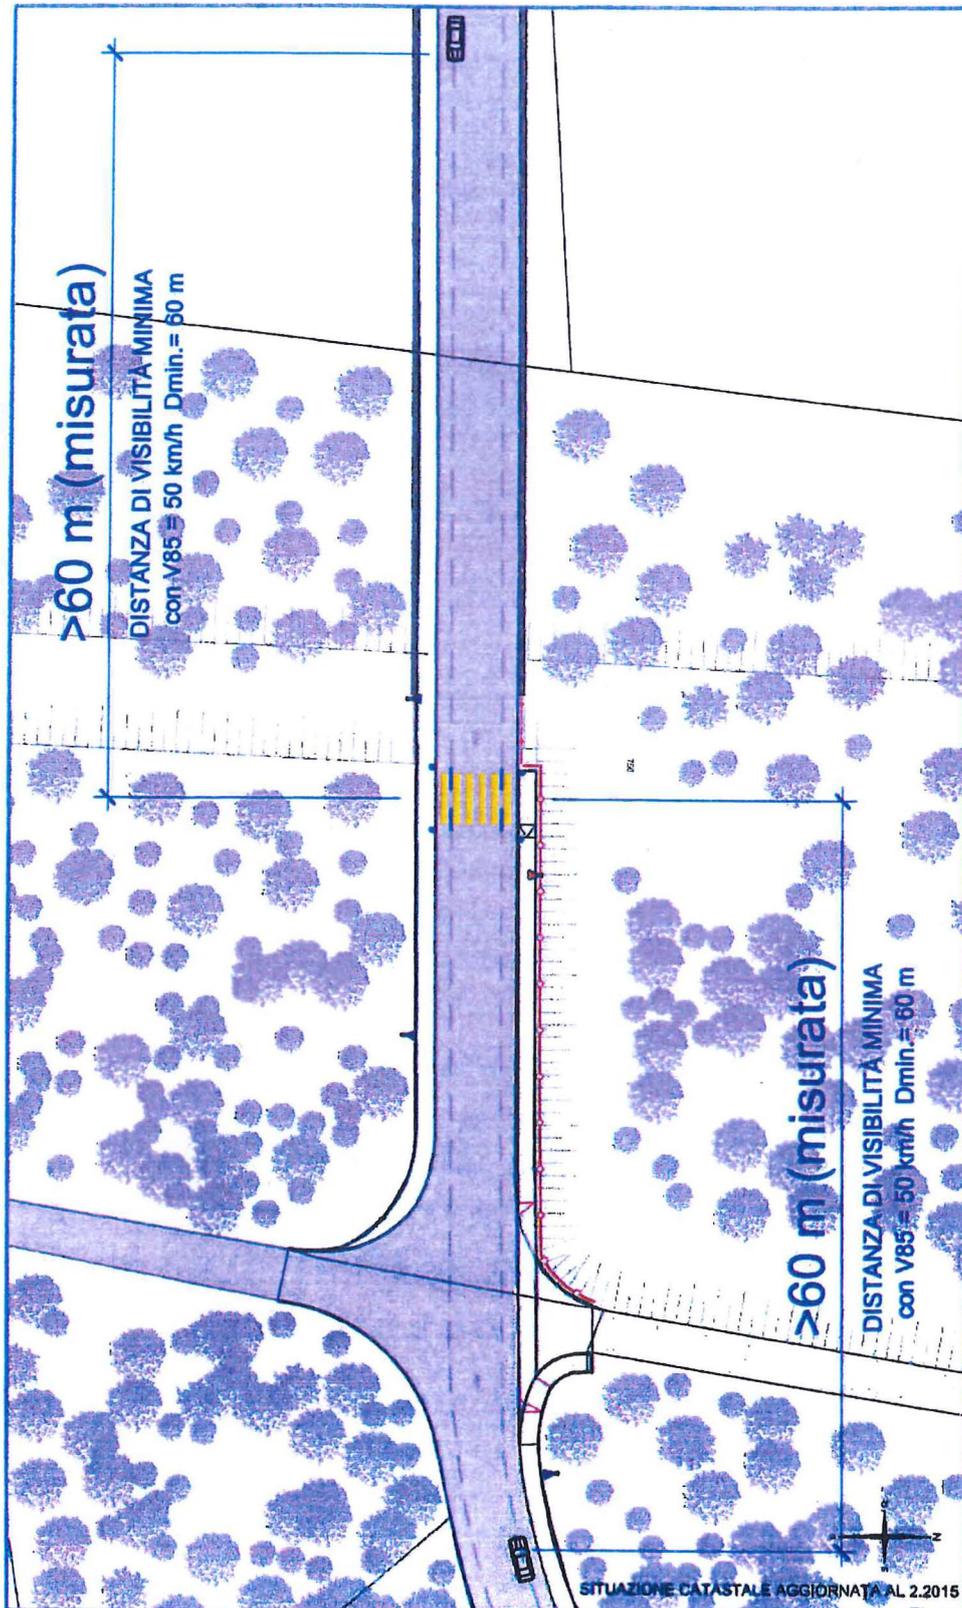
ALLEGATO 1

PASSAGGIO PEDONALE SU VIA BRERE VERIFICA DELLE DISTANZE DI VISIBILITÀ VSS 640 241

Nel caso concreto, la verifica geometria (vedi allegato 1) conferma che la distanza di visibilità di 60 metri è garantita su entrambi i lati.
