**Comune di Gordola**  
*dicastero ambiente*

*messaggio municipale no. 1428*

***Richiesta credito a posteriori di Fr. 600'000.-- per i dissesti  
sponda sinistra Riale Carcale***

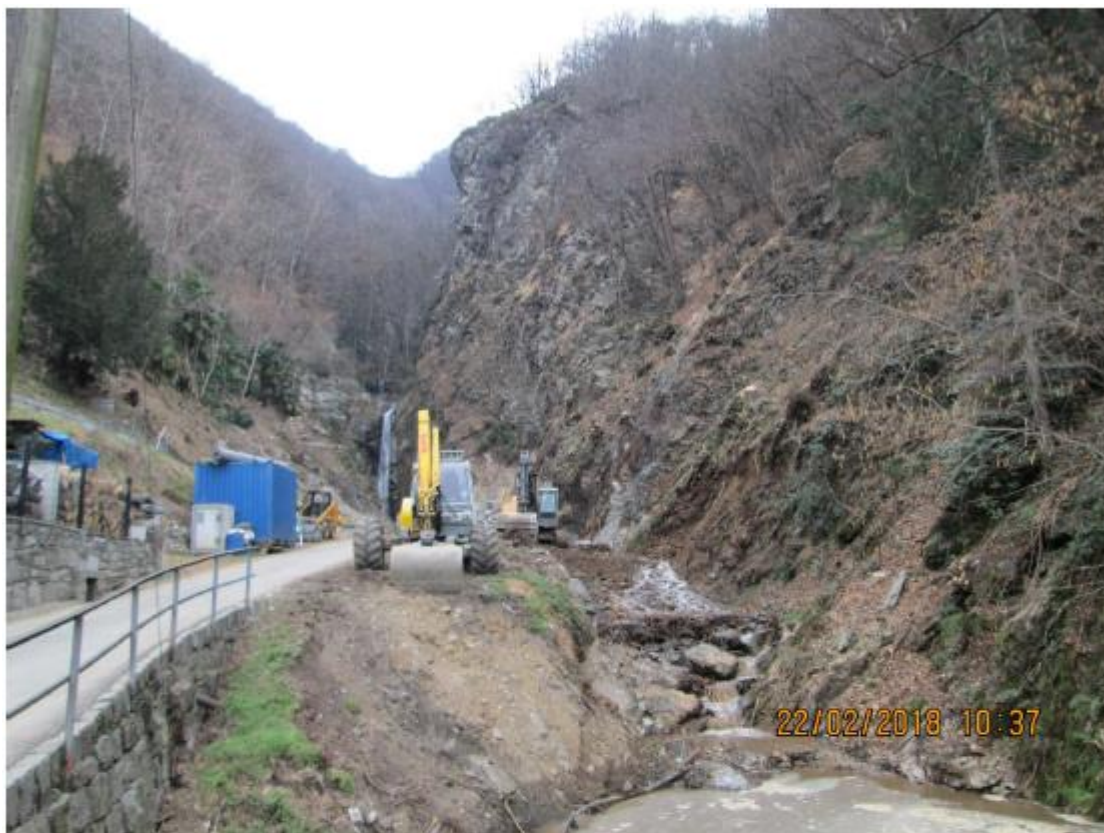
1. Lo stato della sponda sinistra del Riale Carcale il 22 febbraio 2018, in seguito ai lavori di taglio della vegetazione e pulizia del pendio.

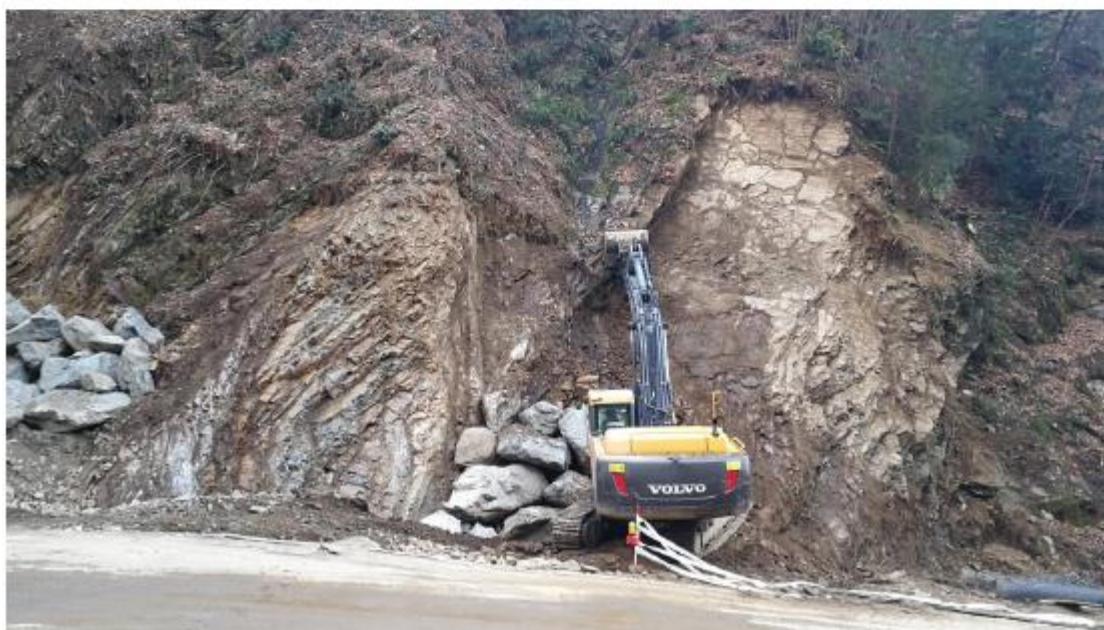
2. La situazione del pendio in seguito al primo dissesto avvenuto il 24-25 febbraio 2018.

- Si registrava un primo dissesto di dimensioni limitate di ca. 150 mc, caratterizzato dallo scivolamento della parte superficiale della roccia e dello strato di materiale sciolto soprastante (foto 2), che veniva immediatamente sgomberato. Fino a quel momento, nel sottostante cantiere per motivi di sicurezza era stato eseguito, tra il 4 e il 22 dicembre 2017, unicamente il taglio della vegetazione e la pulizia generale del pendio, e tra il 6 dicembre e il 19 gennaio lo spurgo della roccia e la rimozione del materiale detritico (foto 1).

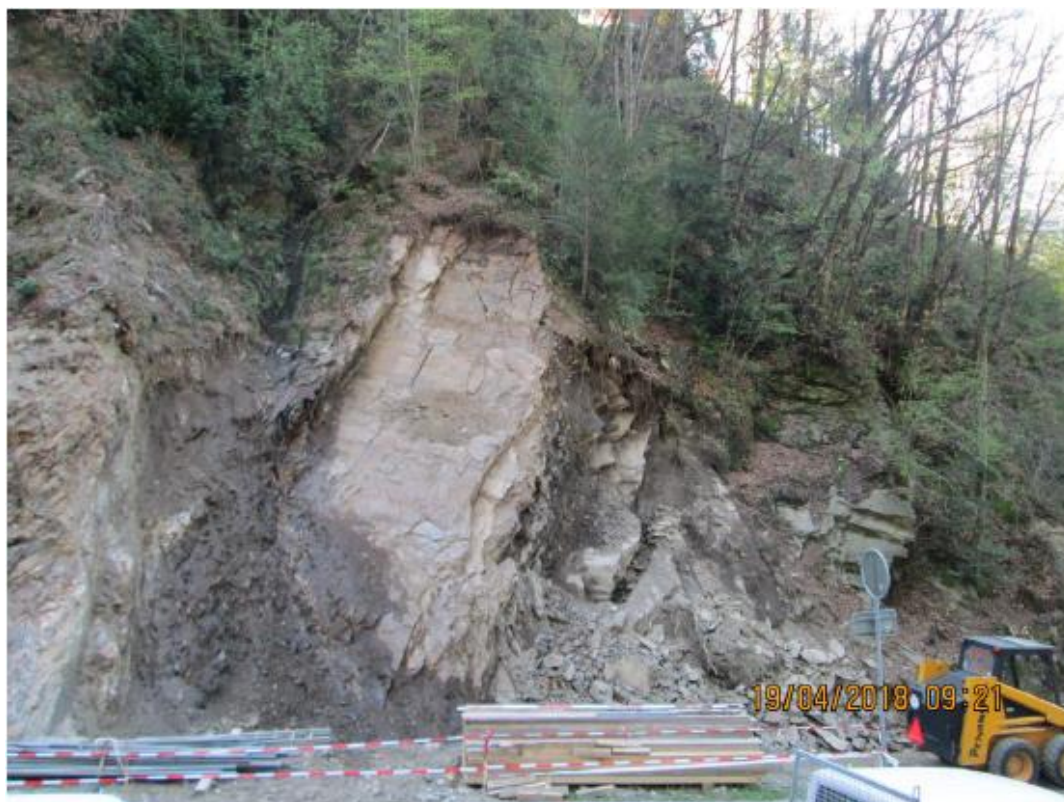
3. La situazione dopo il secondo dissesto del 14-15 aprile 2018.

- Nel corso del fine settimana un secondo crollo di roccia interessava il settore immediatamente a sud del dissesto precedente, coinvolgendo un centinaio di mc di materiale, depositatosi direttamente in alveo (foto 3).

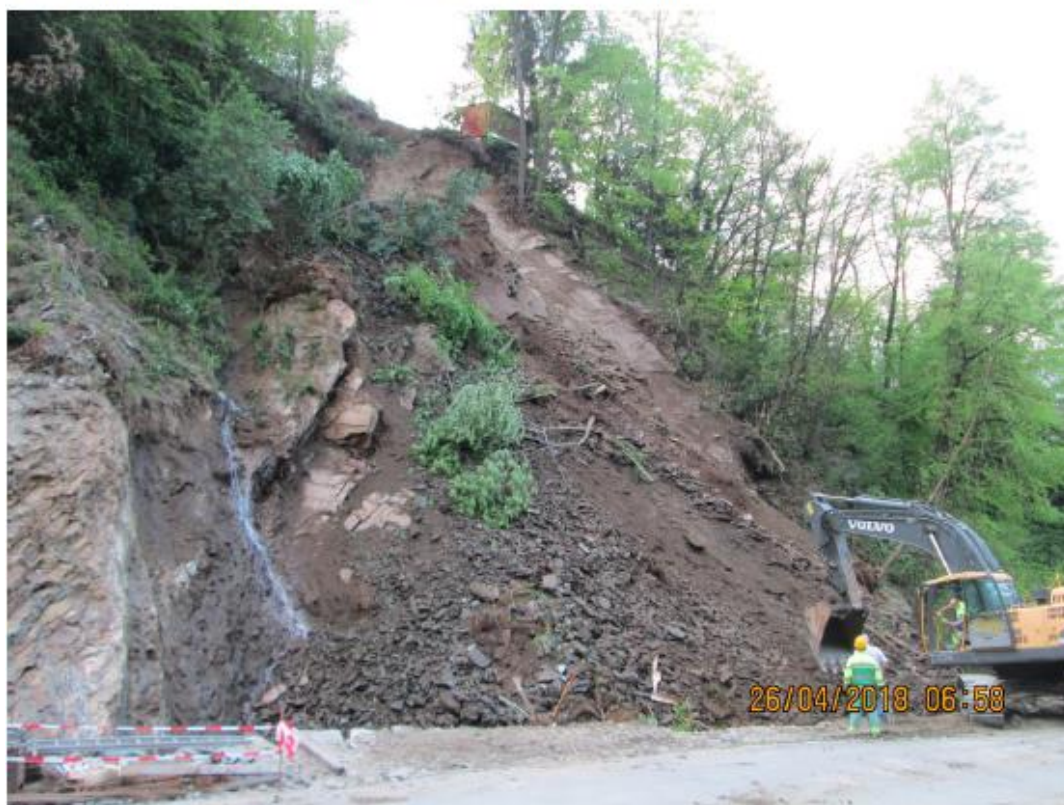
4. L'importante dissesto del 26 aprile 2018 ha coinvolto l'intero versante ostruendo l'alveo del Carcale.

- Ore 04:15 ca. - un importante dissesto coinvolgeva l'intero versante su tutta la sua altezza e il materiale depositatosi a valle, costituito dalla roccia completamente disgregata e da terra vegetale che la ricopriva parzialmente, andava a ostruire completamente l'alveo del riale su una lunghezza di ca. 30 m (foto 4).
- Ore 04.30 ca. - intervenivano: Polizia Cantonale, Polizia Intercomunale e Pompieri di Tenero Contra, che provvedevano oltre che a sbarrare la strada comunale Via

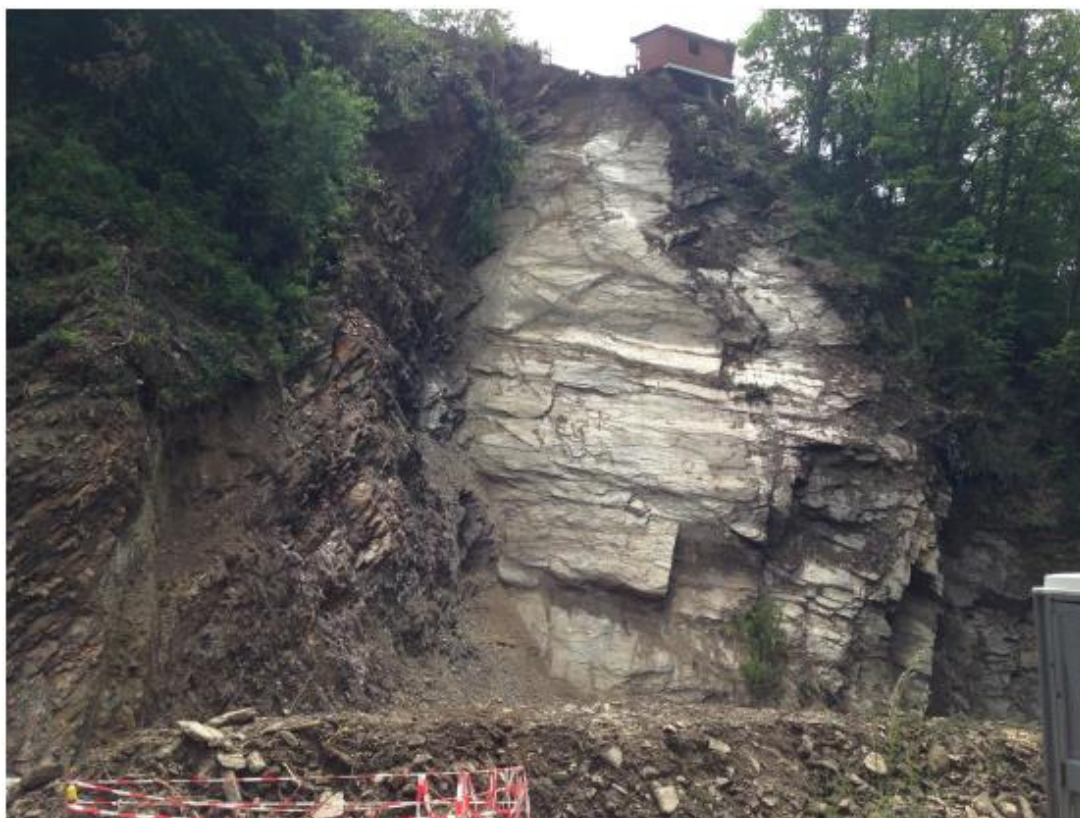
5. La situazione il 4 maggio 2018, al termine dei lavori di sgombero del materiale detritico.

- I lavori di rimozione detriti venivano completati con la messa a nudo dell'intero piano di scivolamento (foto 5), e tutto il materiale scosceso nell'alveo completamente rimosso, con una parte di esso veniva mantenuto l'argine "artificiale" supplementare a livello strada per contenere all'interno dell'alveo eventuali ulteriori scoscendimenti.
- Riunione e conferenza stampa Sindaco - Geologo Della Torre.
- Segnalazione dell'apertura di una nuova fessura al mapp. no. 3012 RFD, sul terreno a monte dell'orlo superiore della frana.
- Completazione con ulteriori 5 punti, oltre ai 4 già posati in data 27 aprile, della rete geodetica di monitoraggio, che evidenziava da subito la riattivazione del dissesto, nei settori rocciosi inferiori al piano di scivolamento principale dell'evento del 26 aprile.

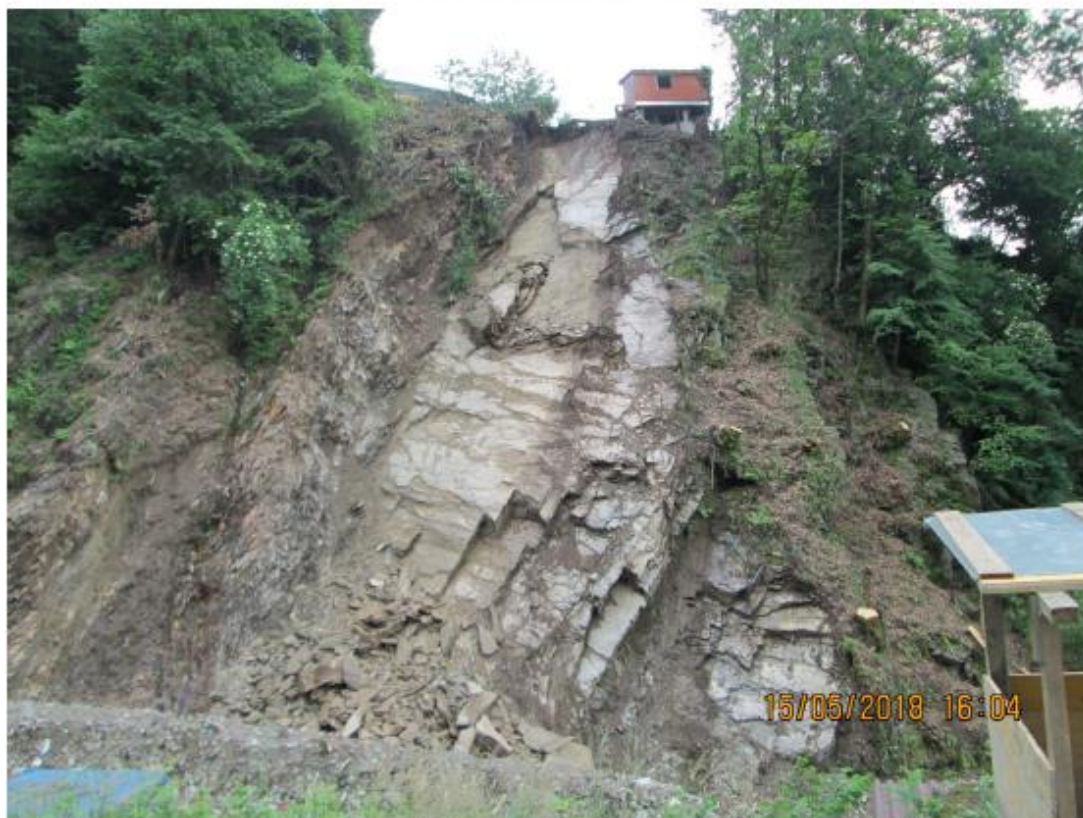
6. Il crollo parziale del 15 maggio ha coinvolto ca. 150 m<sup>3</sup> di roccia nella parte superiore.

- Si constatava come nella notte sul lato sinistro del pendio erano scosci ca. 150 m<sup>3</sup> nella parte superiore della scarpata (foto 6).

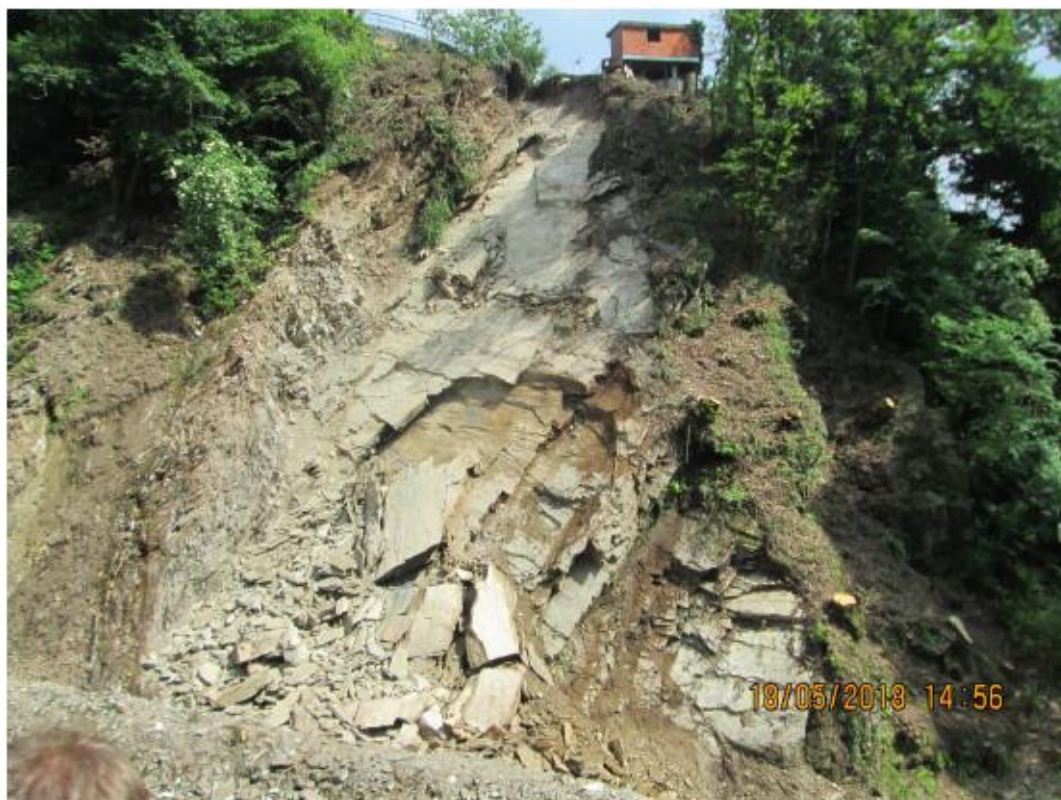
7. Il crollo parziale del 18 maggio 2018, nella parte centrale del pendio.

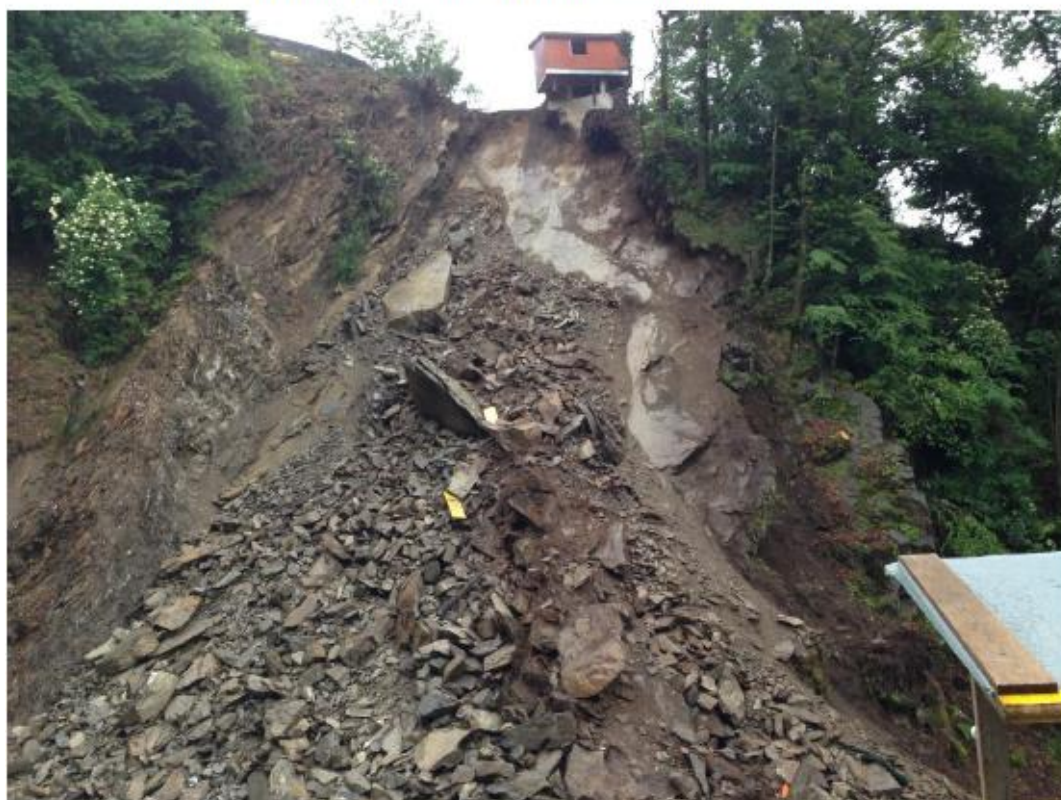
8. La situazione in seguito al crollo principale del 20 maggio 2018, che ha coinvolto un volume di ca. 2'000 m<sup>3</sup> di roccia.

- Ore 04.40 - evento principale che ha interessava un comparto di roccia con un volume di ca. 2'000 mc (foto 8).
- Ore 05.30 - sul posto con Della Torre e DL si valutava la situazione e considerato come lo scorrimento del riale risultava normale e non formava intoppi, si decideva di intervenire solo a partire dalla giornata di martedì (lunedì giorno festivo).
