NO. 1574

***per la sistemazione e messa in sicurezza dei sentieri di accesso
alle sorgenti nella valle del Carcale, a seguito dei danni causati da
eventi meteo 2021 e 2023***

Messaggio municipale no. 1574

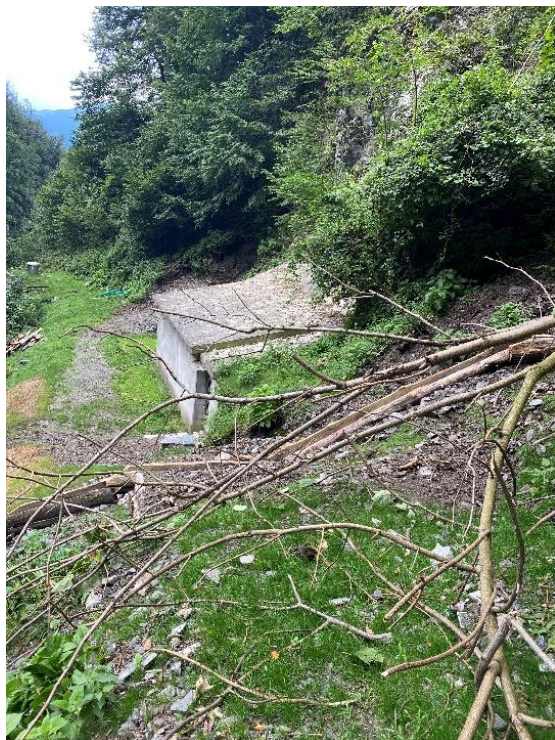
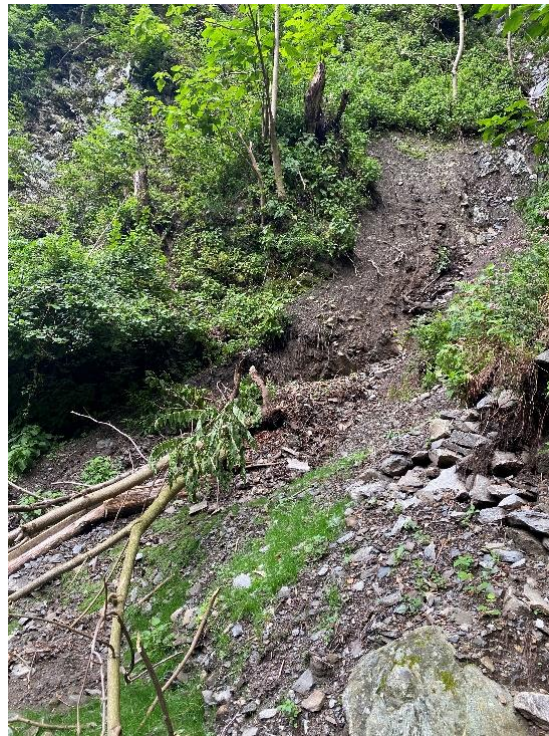
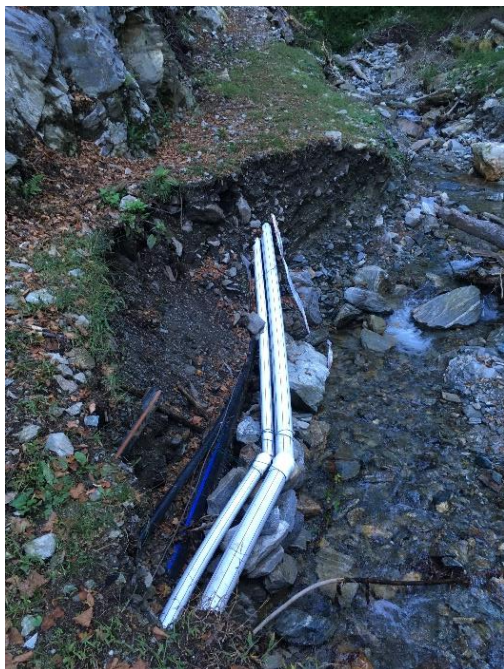
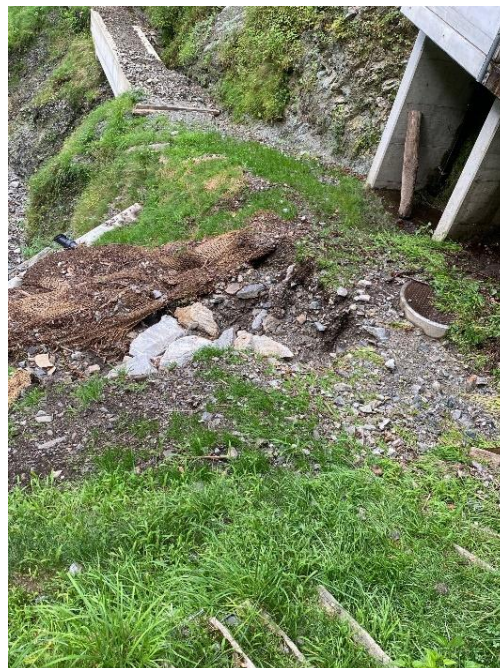
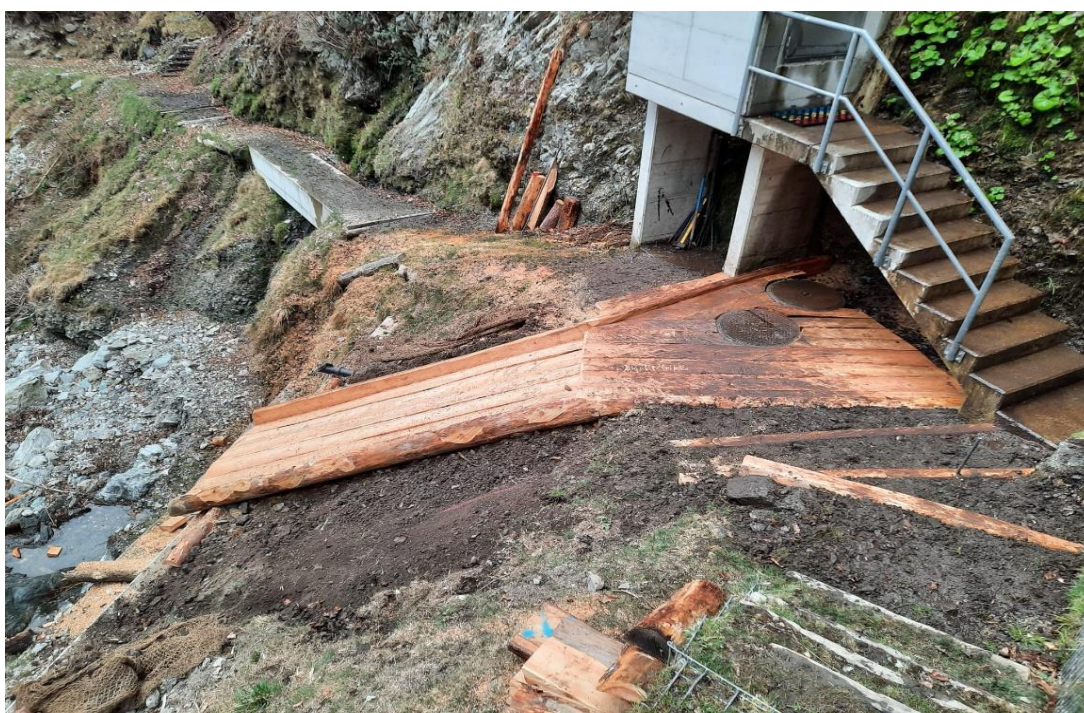
- Danni agosto 2021, vari franamenti detritici e caduta piante, lungo vari punti dei sentieri.

- I lavori di messa in sicurezza, di pulizia, il taglio piante sradicate e sgombero materiale detritico franato presso i sentieri e gli accessi alle sorgenti, compreso la costruzione del canale in legno atto allo scorrimento dell'acqua proveniente da monte, sono stati eseguiti dalla squadra comunale.

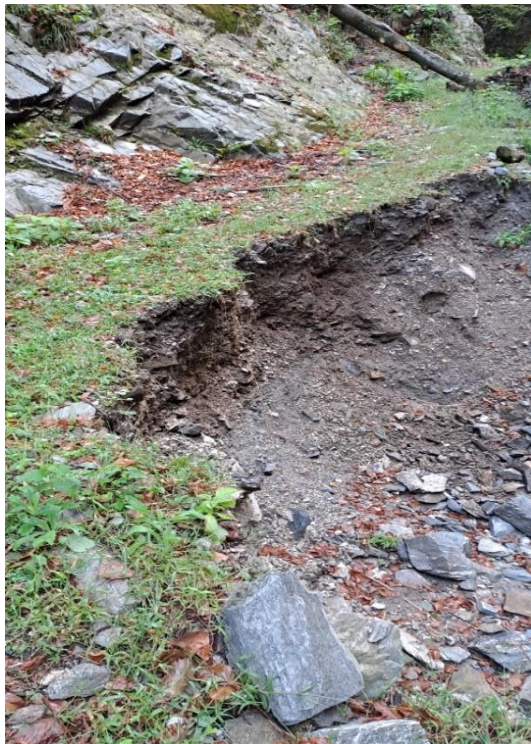
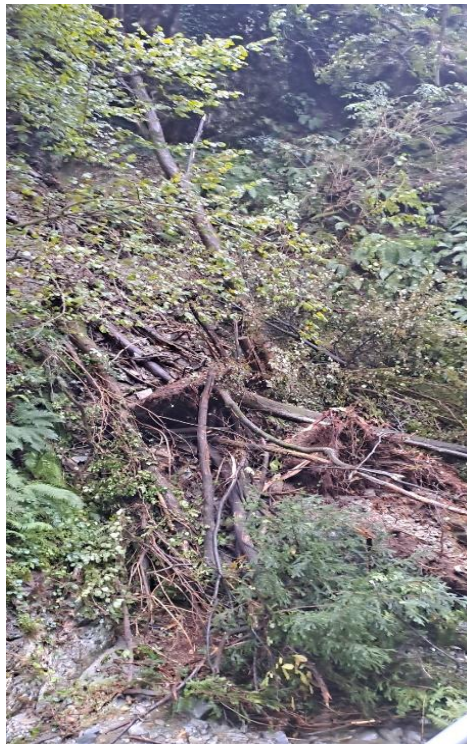
Danni agosto 2023 erosione sponda destra, vari franamenti detritici e caduta piante.

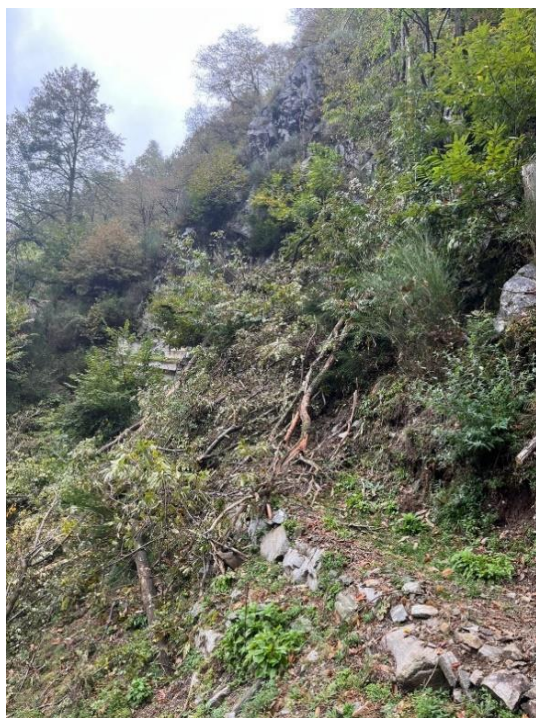
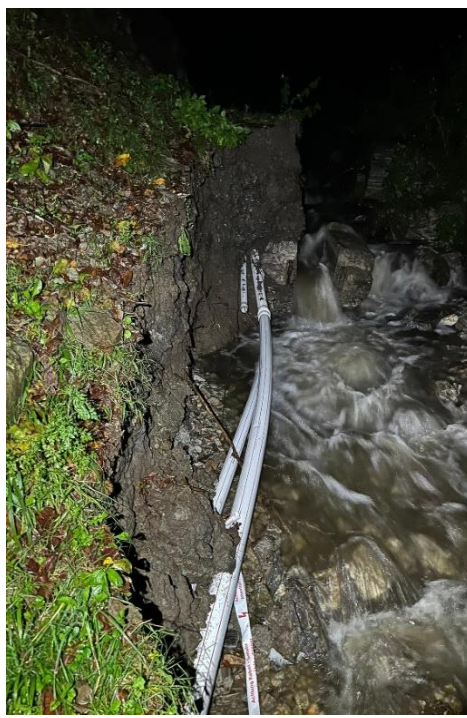
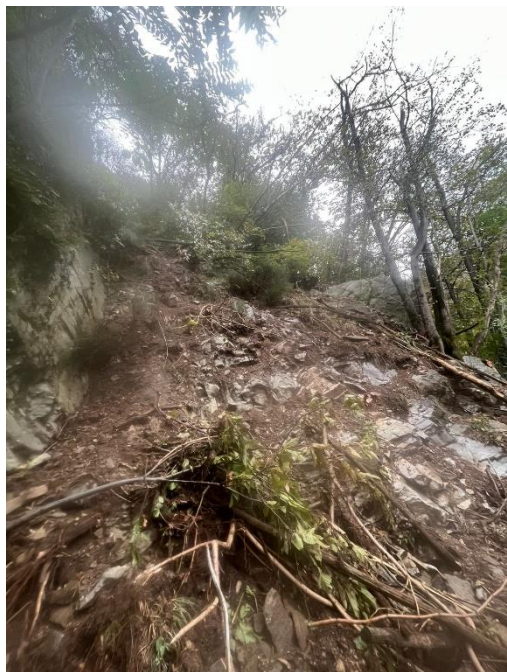
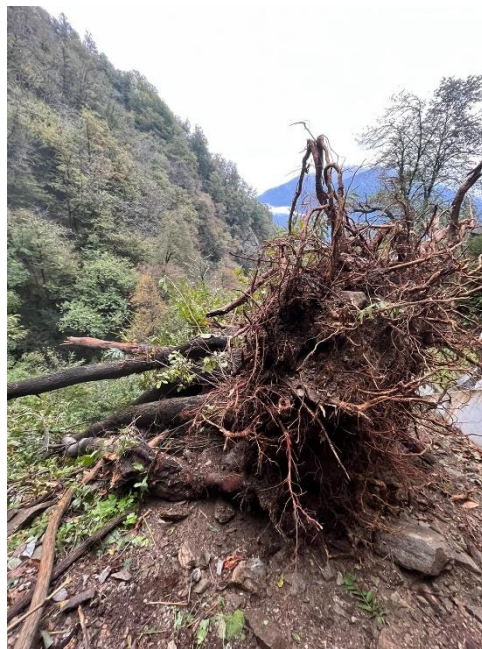
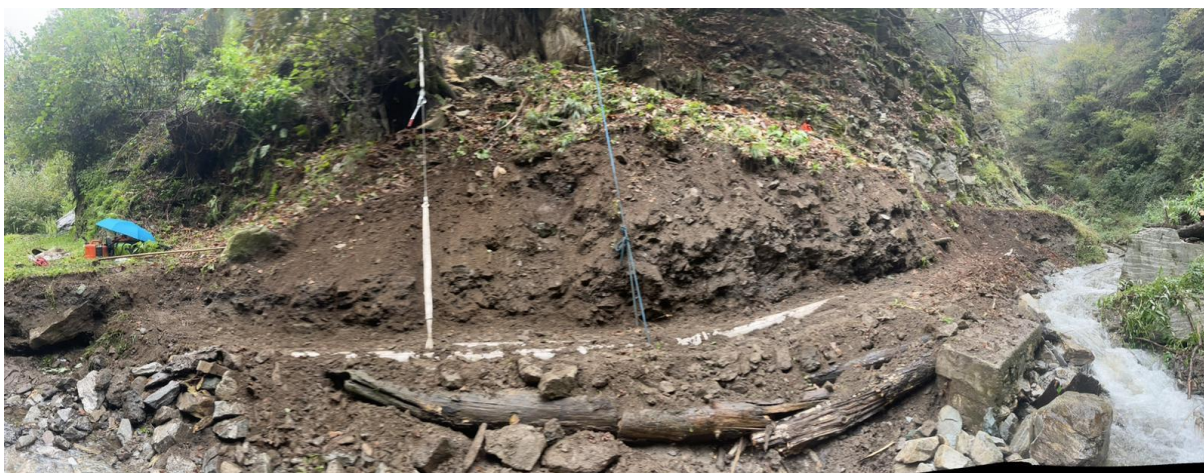
Danni ottobre 2023 erosione sponda destra, vari franamenti detritici e caduta piante.

I lavori provvisori, di messa in sicurezza parziale dei sentieri turistici e accesso alle sorgenti, sono stati eseguiti dalla squadra comunale.

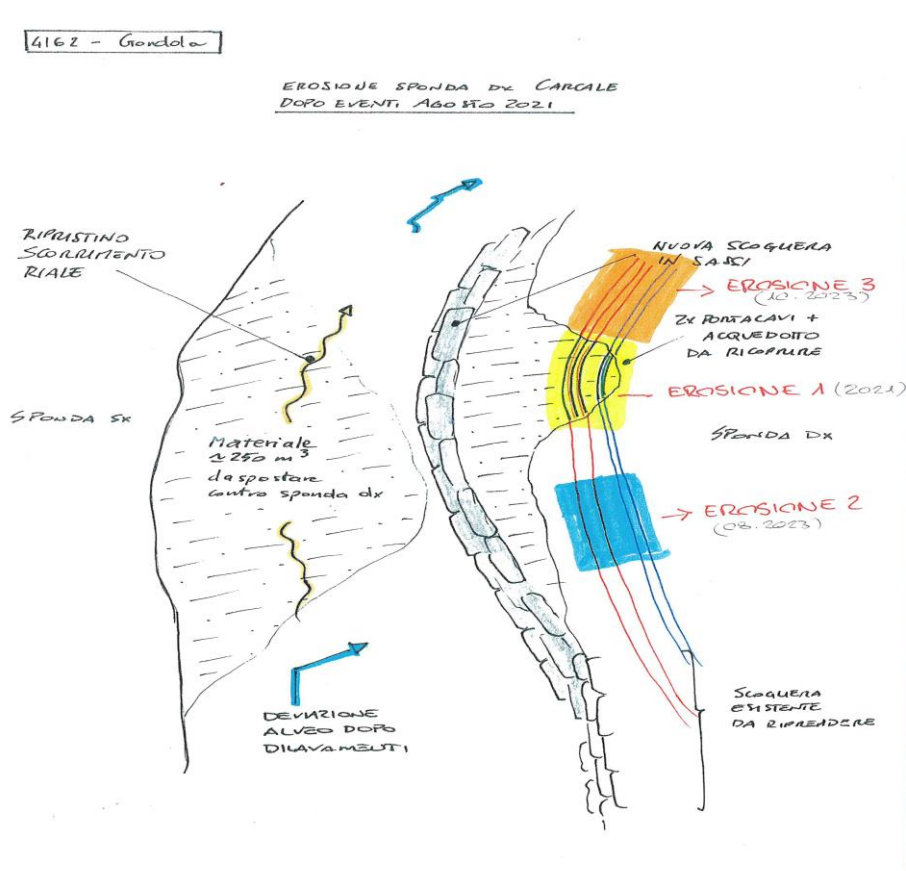
L'erosione della sponda destra del Riale Carcale, ha reso pericoloso il transito del sentiero oltre che aver scoperto le condotte acqua potabile, vista la situazione è necessario intervenire per garantire la sicurezza sia del sentiero che delle condotte con lo spostamento del materiale che nell'arco degli ultimi anni si è depositato nell'alveo, deviando dal normale scorrimento sulla sponda sinistra il flusso verso la sponda destra dove abbiamo il sentiero causando la conseguente erosione della sponda, il materiale va messo a protezione delle condotte mentre con i trovanti va creata una scogliera per consolidare la sponda e prevenire ulteriori erosioni della stessa.
