comune di gordola
azienda acqua potabile

messaggio municipale no. 1262

***Richiesta di un credito di fr. 1'120'000.--
per la sistemazione delle sorgenti no. 1-2-3-4 e 5 Valle del Carcale***

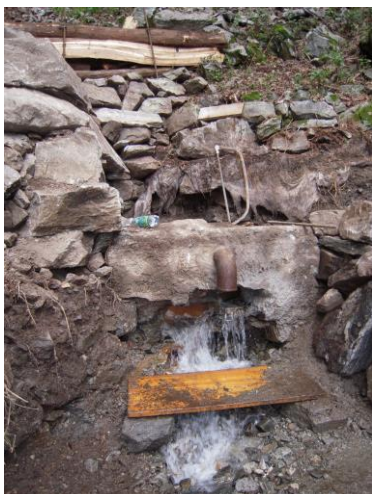
Captazione sorgente no. 2 disseppellita

Nel corso di questi lavori fu individuata dal capodicastero la possibile posizione della captazione no. 2, che era stata seppellita sotto una frana diversi decenni fa. Si decise di non continuare la realizzazione con il progettato filtro a sabbia ma di seguire la pista e ricercare la captazione seppellita. L'operazione riuscì e la vecchia captazione danneggiata venne ritrovata e fu immediatamente realizzata una nuova struttura di captazione provvisoria con una nuova condotta eliminando così il tratto di ruscellamento sul fondo valle delle acque di questa importante sorgente nel quale scorrevano anche acque meteoriche ogni qualvolta pioveva, causa principale delle frequenti infiltrazioni di acque superficiali.

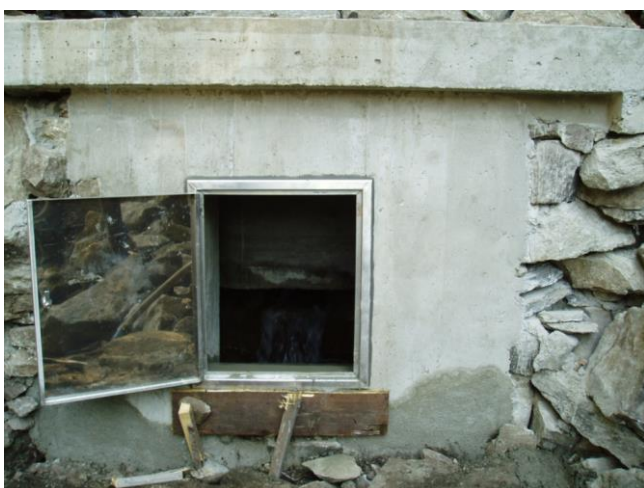
Captazione sorgente no. 2 ricostruita provvisoriamente

Il manufatto realizzato d'urgenza è da ritenere comunque provvisorio in attesa di un risanamento radicale nel pieno rispetto delle normative in vigore.
