**IMPIANTO DI GORDOLA  
LAVORI DI RINNOVO  
2022**

## LAVORI DI RINNOVO

Dopo più di cinquant'anni di servizio, nel 2018 si sono conclusi degli importanti lavori di ammodernamento sui tre gruppi di produzione della centrale di Gordola. Le attività di manutenzione straordinaria proseguiranno nel 2022 con lavori di rinnovo alle adduzioni, alla via di restituzione verso il Lago Maggiore come pure allo scarico di fondo della diga di Contra.

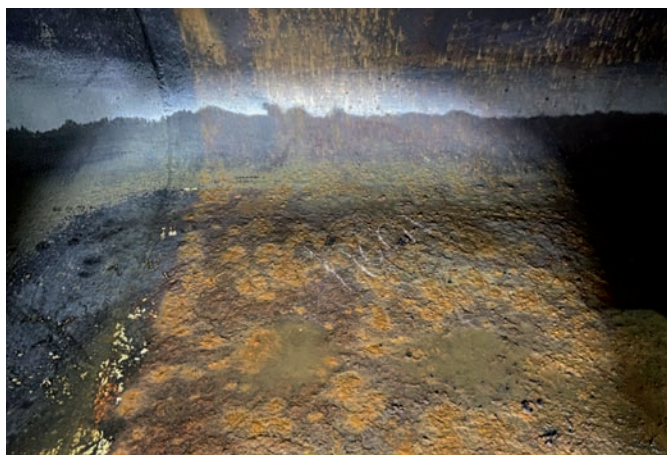
## **A** RINNOVO PROTEZIONE ANTICORROSIONE CONDOTTE E BLINDAGGI

La condotta forzata adduce le acque dal bacino ai gruppi di produzione: è costruita in acciaio e inghisata in roccia all'interno di una galleria orizzontale e di un pozzo inclinato. Per evitare la corrosione e l'abrasione sulla superficie interna del metallo venne inizialmente applicata una protezione anticorrosione che con gli anni si è consumata e non garantisce più una protezione adeguata.

Il rinnovo prevede l'asportazione della protezione rimanente tramite un getto d'acqua ad altissima pressione, il controllo dello stato del metallo e l'applicazione di una nuova protezione anticorrosione composta da più strati di vernice appositamente.

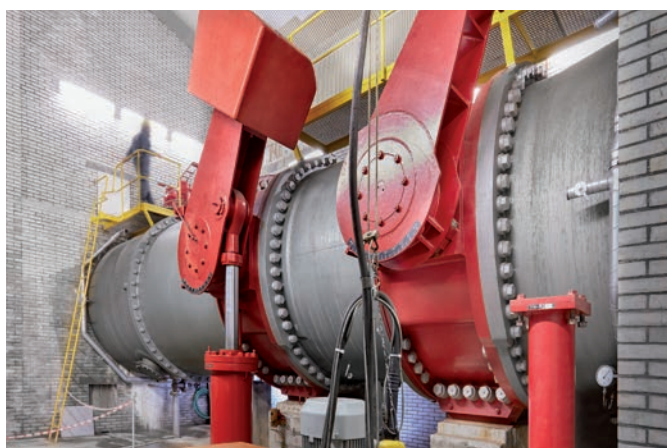
## **B** SOSTITUZIONE DELLE VALVOLE A FARFALLA

Le valvole di testa condotta sono installate in cima alla parte inclinata della condotta forzata. Esse vengono utilizzate per interrompere il flusso di acqua in caso di guasto alla centrale.

Le due valvole a farfalla attuali verranno sostituite con due nuove unità, costruite e dimensionate seguendo i criteri più recenti.

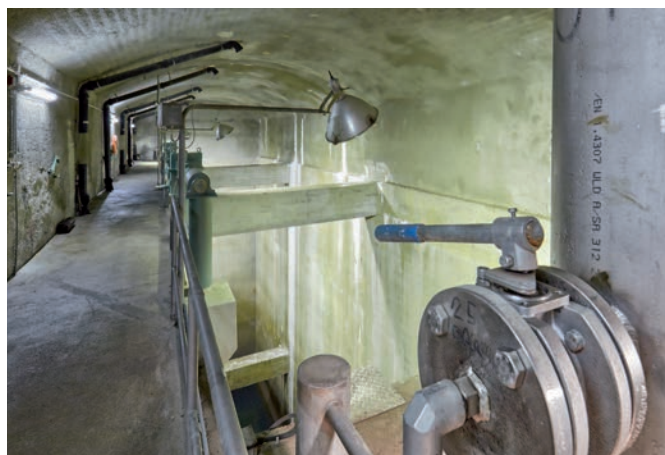
## **C** LAVORI DI GENIO CIVILE ALLA CAMERA DI ESPANSIONE

La camera d'espansione è uno spazio di ca. 28 x 6.5 m e alto 24 metri ricavato nella roccia e rivestito in calcestruzzo. Al suo interno le variazioni della portata di scarico delle turbine vengono smorzate, in seguito l'acqua defluisce verso il Lago Maggiore attraverso la galleria di restituzione.

Sono previsti degli interventi di risanamento di ammaloramenti del calcestruzzo riscontrati principalmente sulle pareti, tipici di una struttura in esercizio immerso da più di cinque decenni.

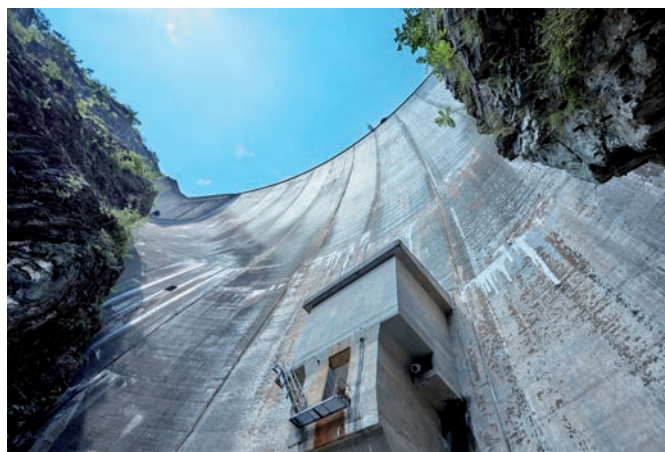
## **D** RIPARAZIONE E REVISIONE SCARICHI DI FONDO

Lo scarico di fondo è un organo di sicurezza della diga, costituito da due paratoie, che funge da scarico dell'invaso in caso di necessità.

È prevista una riparazione della paratoia di revisione, accessibile unicamente con il bacino completamente vuoto, e una revisione degli organi di movimentazione e degli aggregati.
